BERGEN – 26.09.2008  
Ref. nr.: GexCon-08-F45543-Å-1  
Rev.: 02

# Ulykkesgranskning etter eksplosjon ved Vest Tank på Sløvåg industriområde

Revisjon 02 – Åpen Anonymisert Versjon

Hordaland politidistrikt, KRIPOS og DSB

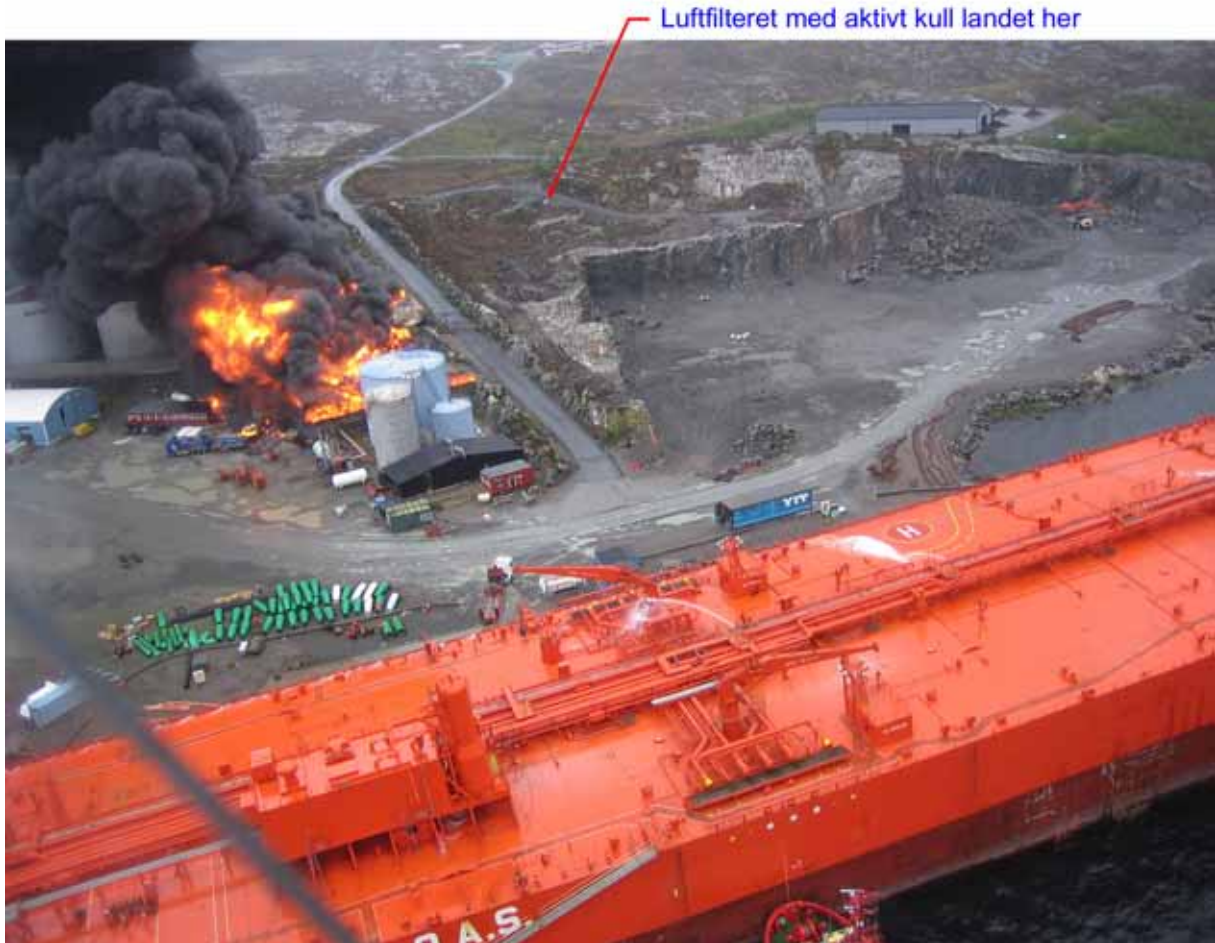
Figur 1-4 viser et fotografi tatt fra et helikopter fra Norsk Luftambulansetre kvarter etter den første eksplosjonen. På dette tidspunktet pågikk brannen i tankgården for fullt, og kontorbygningen hadde så vidt begynt å brenne. Figur 1-5 viser en serie bilder som ble tatt av mannskap ombord på M/T Karen Knutsen i minuttene etter den første eksplosjonen. Bildene viser at brannen omfattet hele Tankgård II i løpet av mindre enn 10 minutter. Figur 1-6 er satt sammen av bilder tatt av politiet i dagene etter ulykken og illustrerer en del av skadene på Tankgård II samt kontorbygg og kjøretøyer.

**Figur 1-4** Bilde tatt fra et helikopter fra Norsk Luftambulans som illustrerer tankanlegget på Sløvåg og brannen i Tankgård II ca. 45 minutter etter den første eksplosjonen i tank T3 (bildet er i henhold til klokken i kameraet tatt 10:42). Kontorbygget har her begynt å brenne, trolig som følge av strålingsbelastningen fra brannen i tankgården. Bildet viser forøvrig en del detaljer som ikke kommer frem i Figur 1-2, samt luftfilteret med aktivt kull som opprinnelig stod oppe på tank T3. Bildet er tatt av Lasse Fossedal fra Norsk Luftambulans.

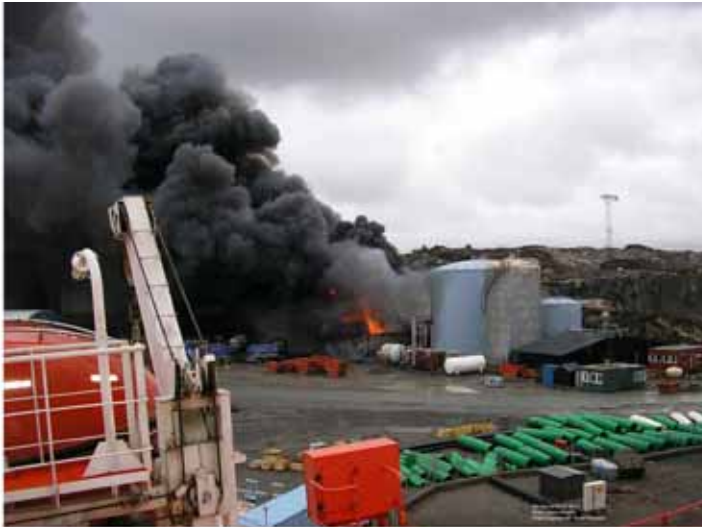
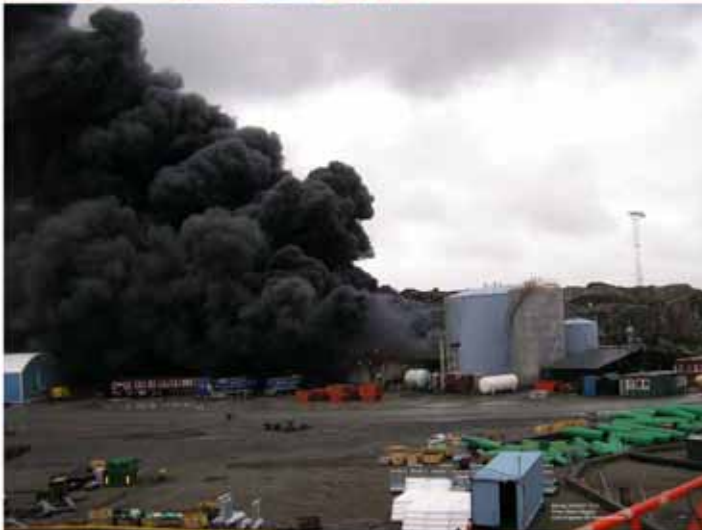
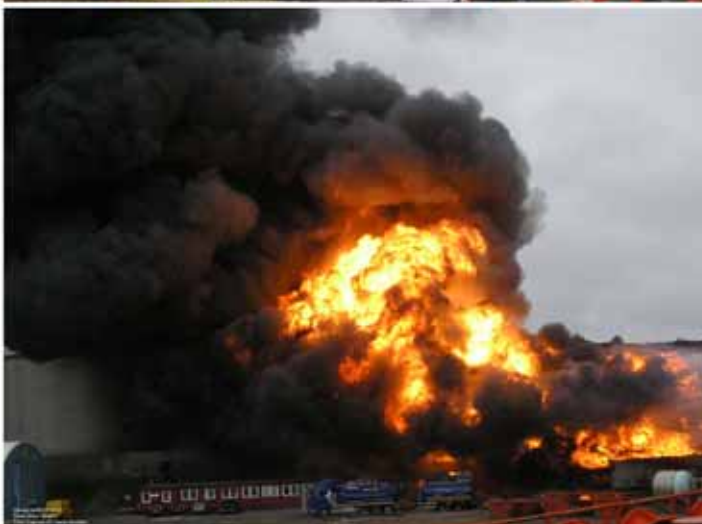
**Figur 1-5** Bilder tatt fra M/T Karen Knutsen som viser hvordan brannen i Tankgård II utvikler seg i minuttene etter den første eksplosjonen på Sløvåg 24. mai 2007. Det øverste bildet er trolig tatt bare noen få minutter etter eksplosjonen i tank T3. Bilder fra Glenn Rogers, Chief Engineer, M/T Karen Knutsen.

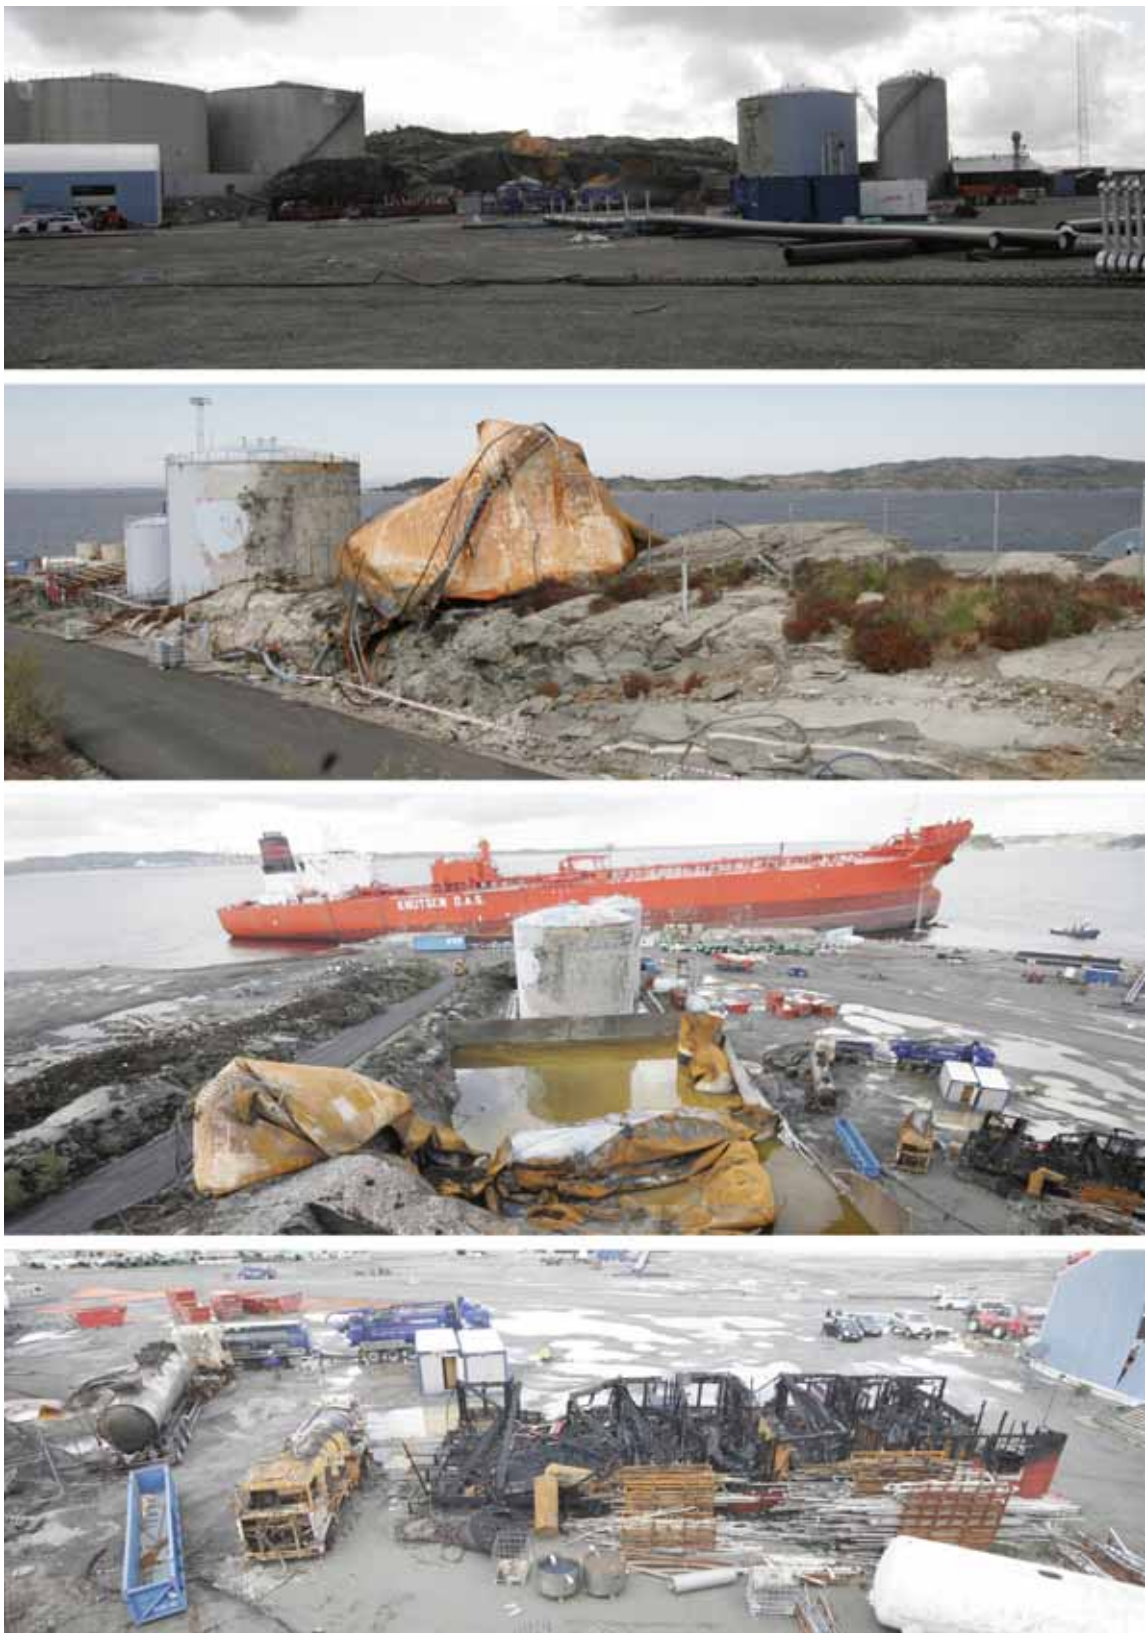
**Figur 1-6** Oversiktsbilder som viser tankanlegget til Vest Tank AS på Sløvåg i dagene etter ulykken 24 .mai 2007. Bildene er tatt av politiet og viser, ovenfra og ned: Tankgård II sett fra kaien (25.05.2007); restene av tank T3 sett fra veien inn til anlegget (26.06.2007); Tankgård II med Tankgård I og M/T Karen Knutsen i bakgrunnen (25.05.2007); skader på kjøretøy og den røde brakkebygningen (25.05.2007).

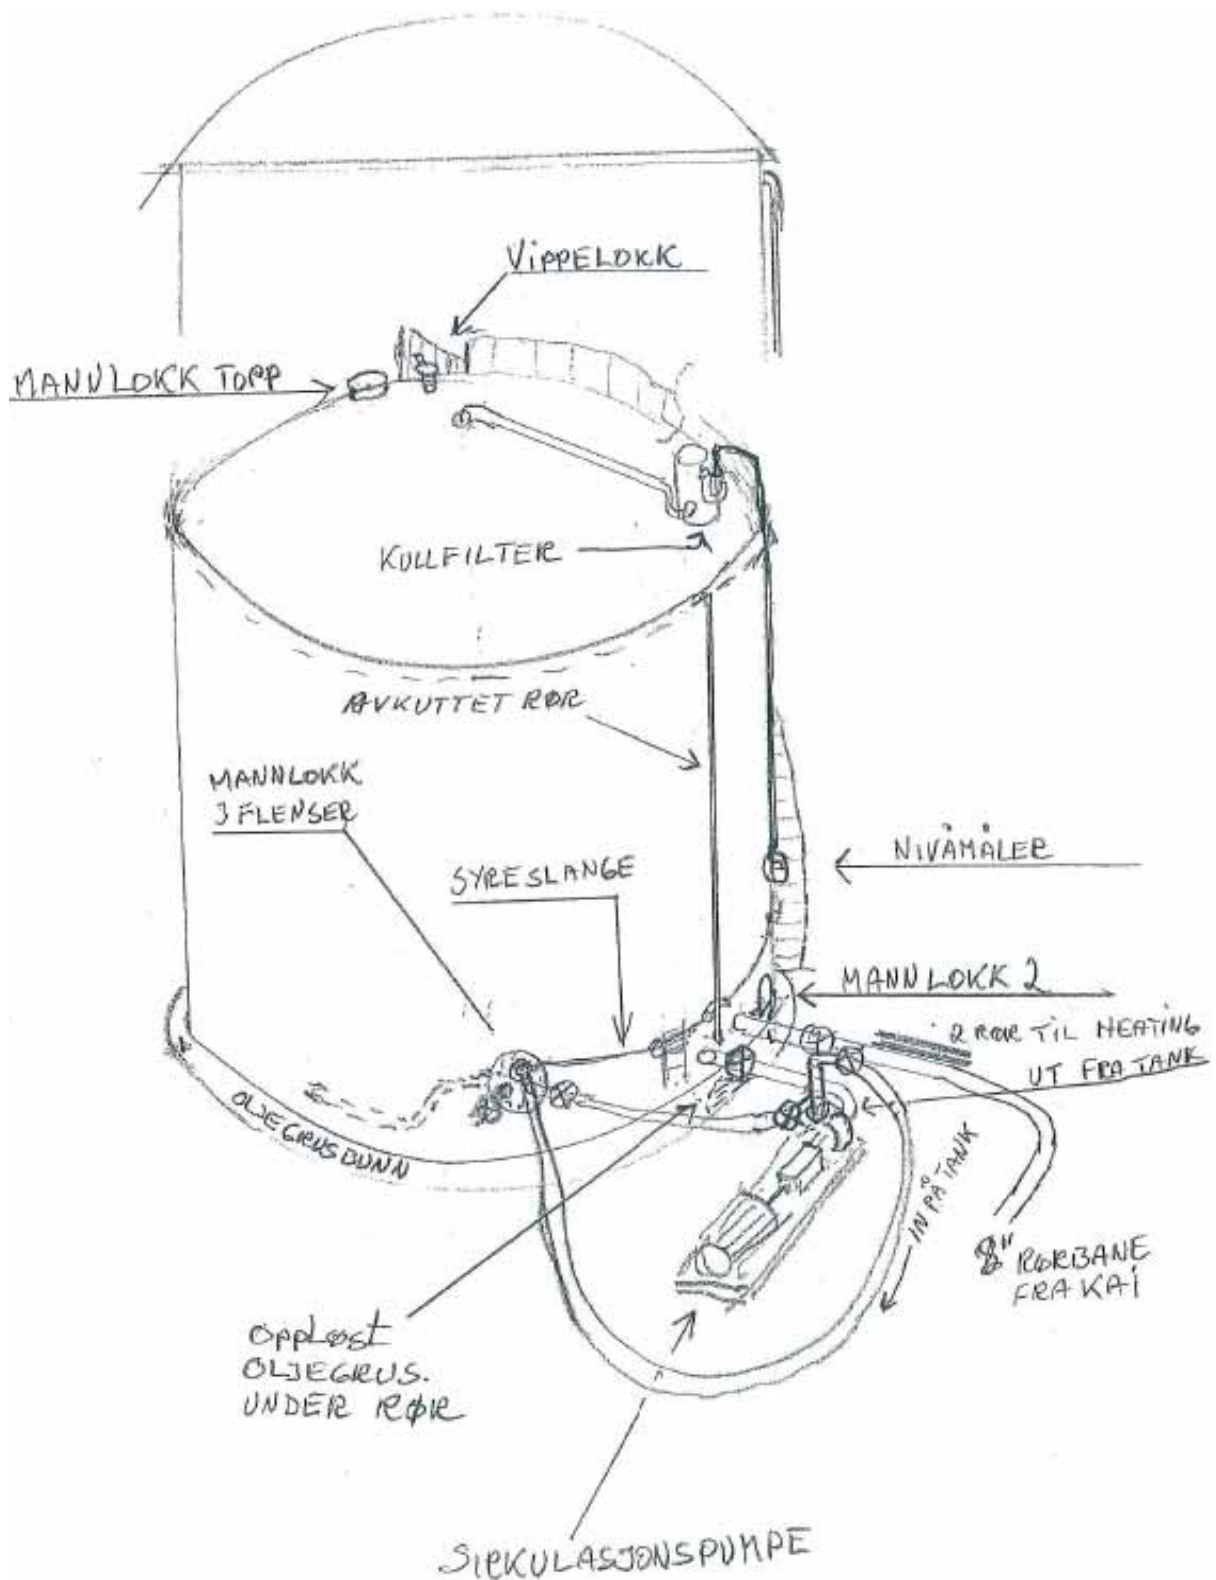
**Figur 3-1** Prinsippskisse som illustrerer tank T3 forut for ulykken. Tegningen viser blant annet åpningene på toppen av tanken, det avkuttete røret som var tapet igjen, systemet for sirkulasjon av innholdet i tanken under tilsetning av saltsyre, og kullfilterets plassering på toppen av tanken (fra avhør av Vitne C, 24.05.07, Masfjorden lensmannskontor).

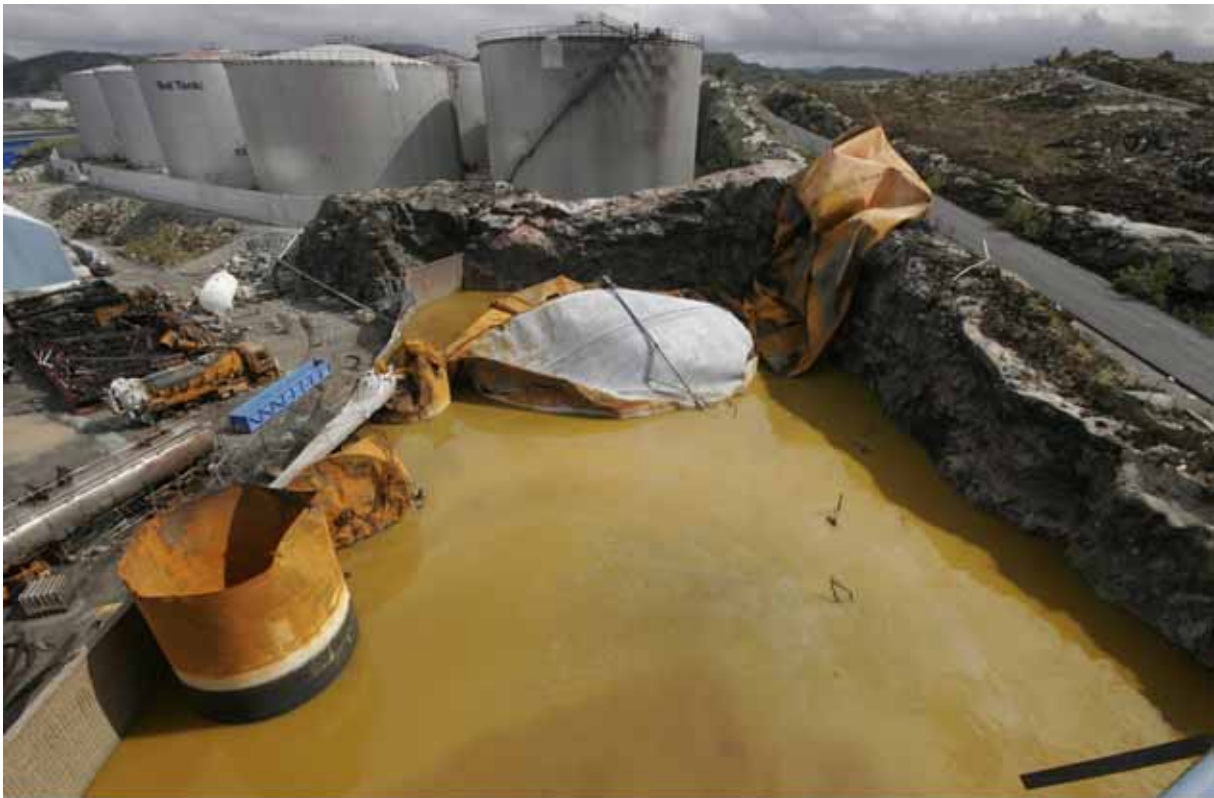
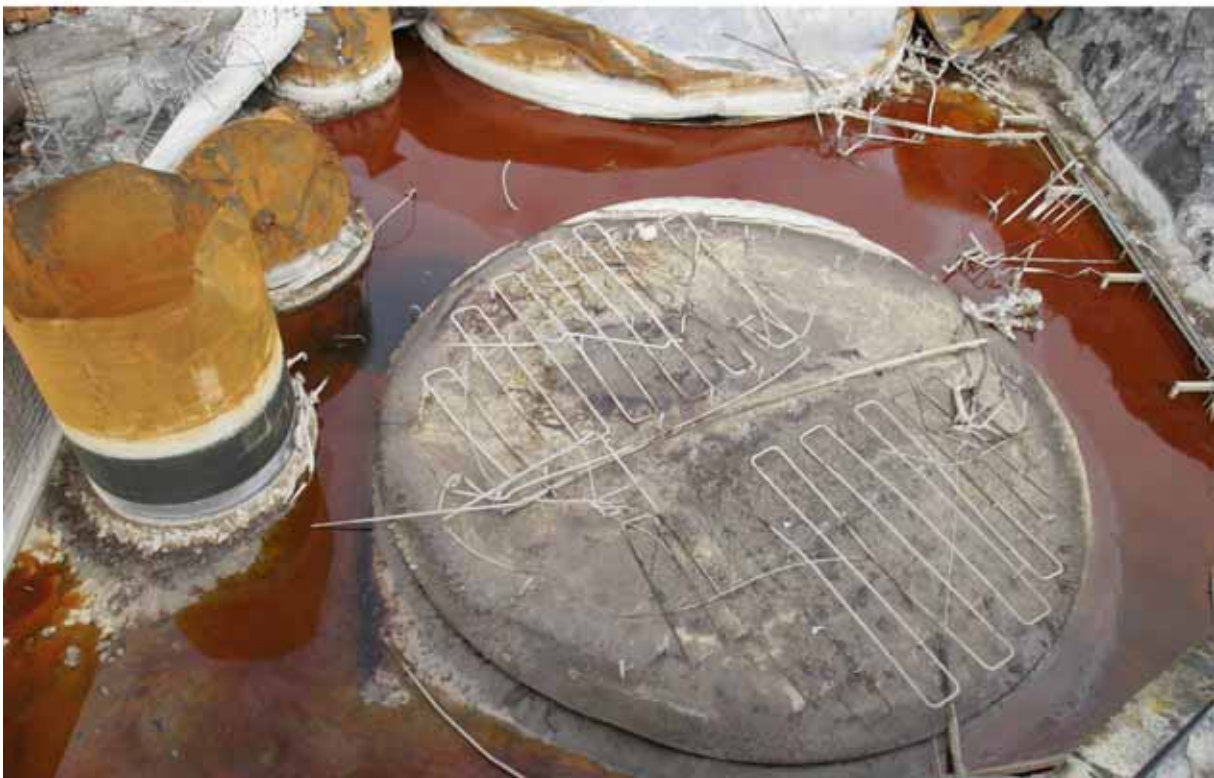
- Tank T3 eksploderte etter alt å dømme først; den revnet langs bunnen (som ble liggende igjen), den øvre delen ble kastet over i det nordøstre hjørnet av tankgården, og tanktoppen ble kastet enda lenger.
- Tank T4 eksploderte kort tid etterpå.
- Tanktoppen på C1 ble blåst av.
- Tankene C2 og C3 kollapset.
- Ringmuren falt delvis sammen.
- To biler ble mer eller mindre fullstendig utbrent (tankbilen som leverte saltsyren samt en gammel vakuum sugebil som stod utenfor kontorbygningen); i tillegg ble den blå tankbilen som skulle hente avfallsvæske fra C1 også en del skadet.

**Figur 3-2** Tankgård II sett fra syd (bildene er tatt fra toppen av tank T2, se Figur 1-2): det øverste bildet viser de tre mindre tankene C1-C3 (til venstre langs ringmuren), øvre del av tank T3 (kastet delvis opp på kanten av tankgården – merk at bunnen av T3 er dekket av vann i dette bildet), samt tank T4 midt i bildet (bilde fra Politiet, tatt 25.05.2007). Det nederste bildet viser restene av tankene T3 og T4, her vises bunnen av T3 (med varmerørene) fordi vannet i tankgården er drenert ut (bilde fra Politiet, tatt 31.05.2007).

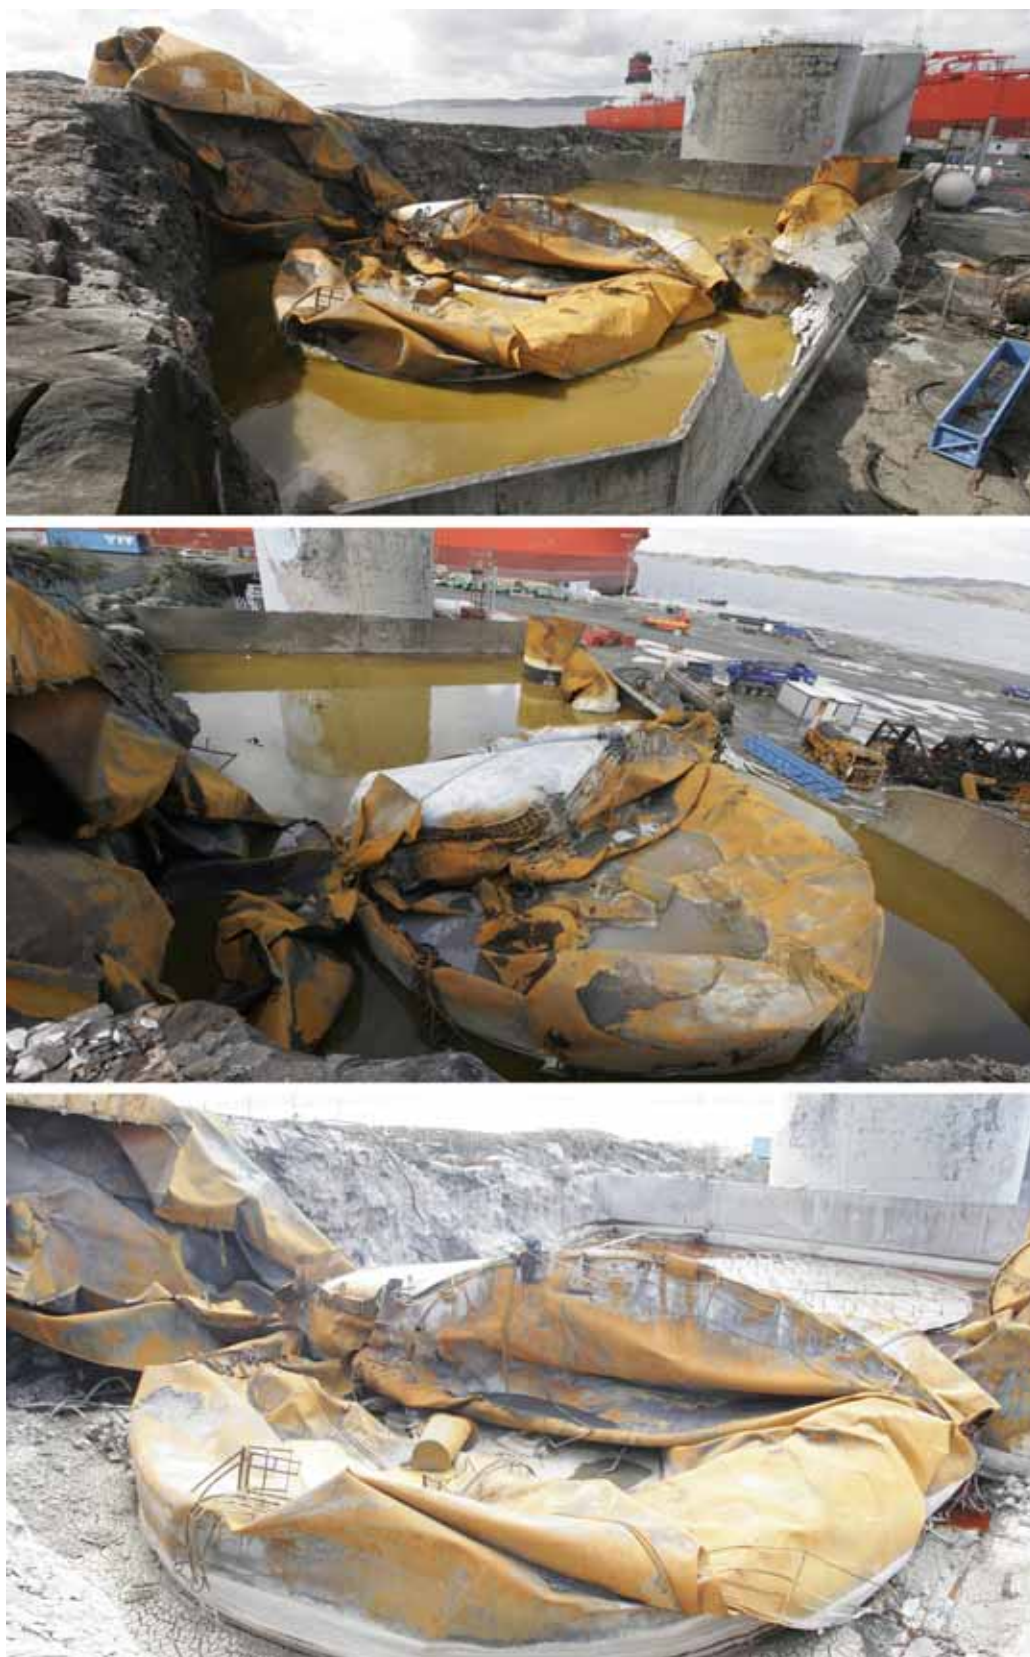
**Figur 3-3** Tankgård II sett fra nord: det øverste bildet viser det som var igjen av de fem tankene, samt skaden på ringmuren og vindeltrappen (bilde fra Politiet, tatt 25.05.2007); de to nederste bildene viser restene av tankene T3 og T4 (bilder fra Politiet, tatt henholdsvis 25.05.2007 og 31.05.2007).

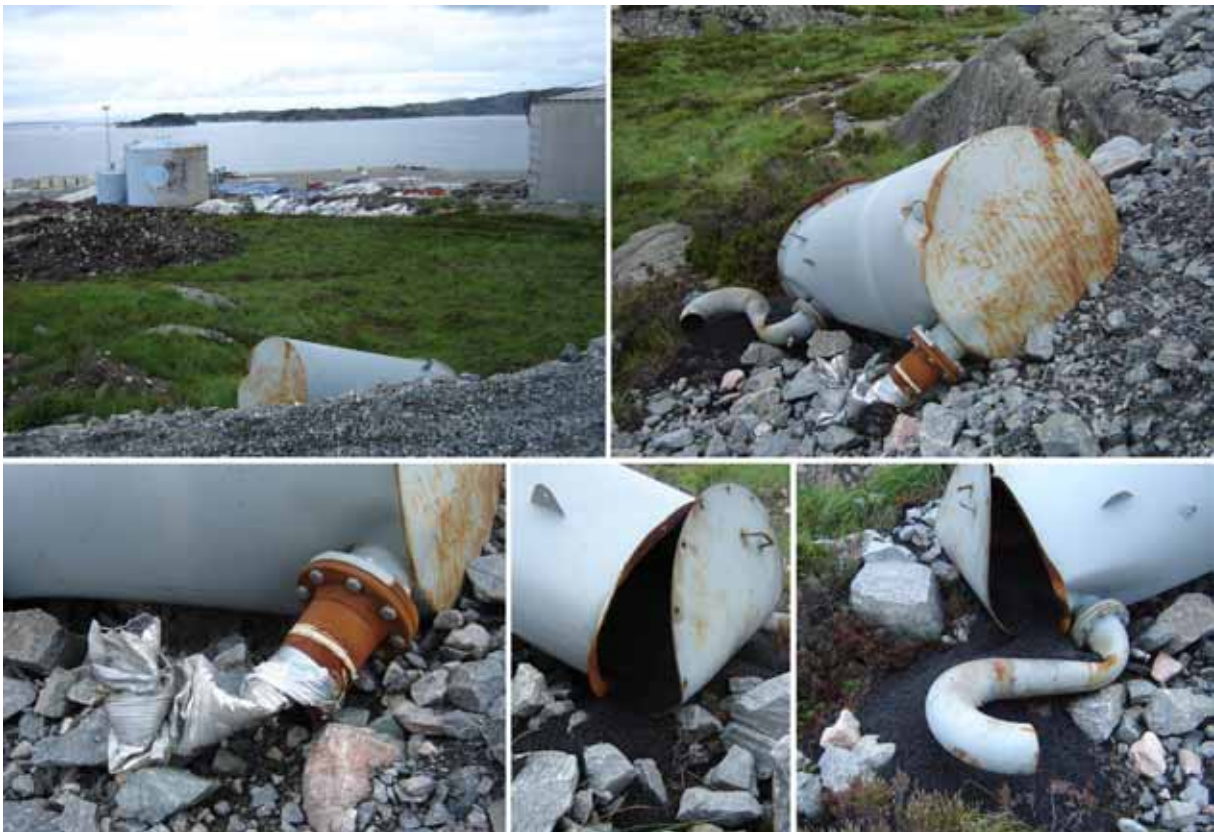
Figur 1-4 viser hvor luftfilteret med aktivt kull som hadde stått på tank T3 landet i terrenget, ca. 90 meter fra der tanken opprinnelig stod, Figur 3-1 illustrerer hvordan filteret var plassert på tanken forut for ulykken, og Figur 6-3 viser bilder av filteret fra ulike retninger før det ble åpnet.

**Figur 6-3** Luftfilteret med aktivt kull: plassering i terrenget (to øverste), innløp med rester av fleksibelt rør (nederst til venstre), filtertopp (nederst i midten), og utløp/svanehals (nederst til høyre).

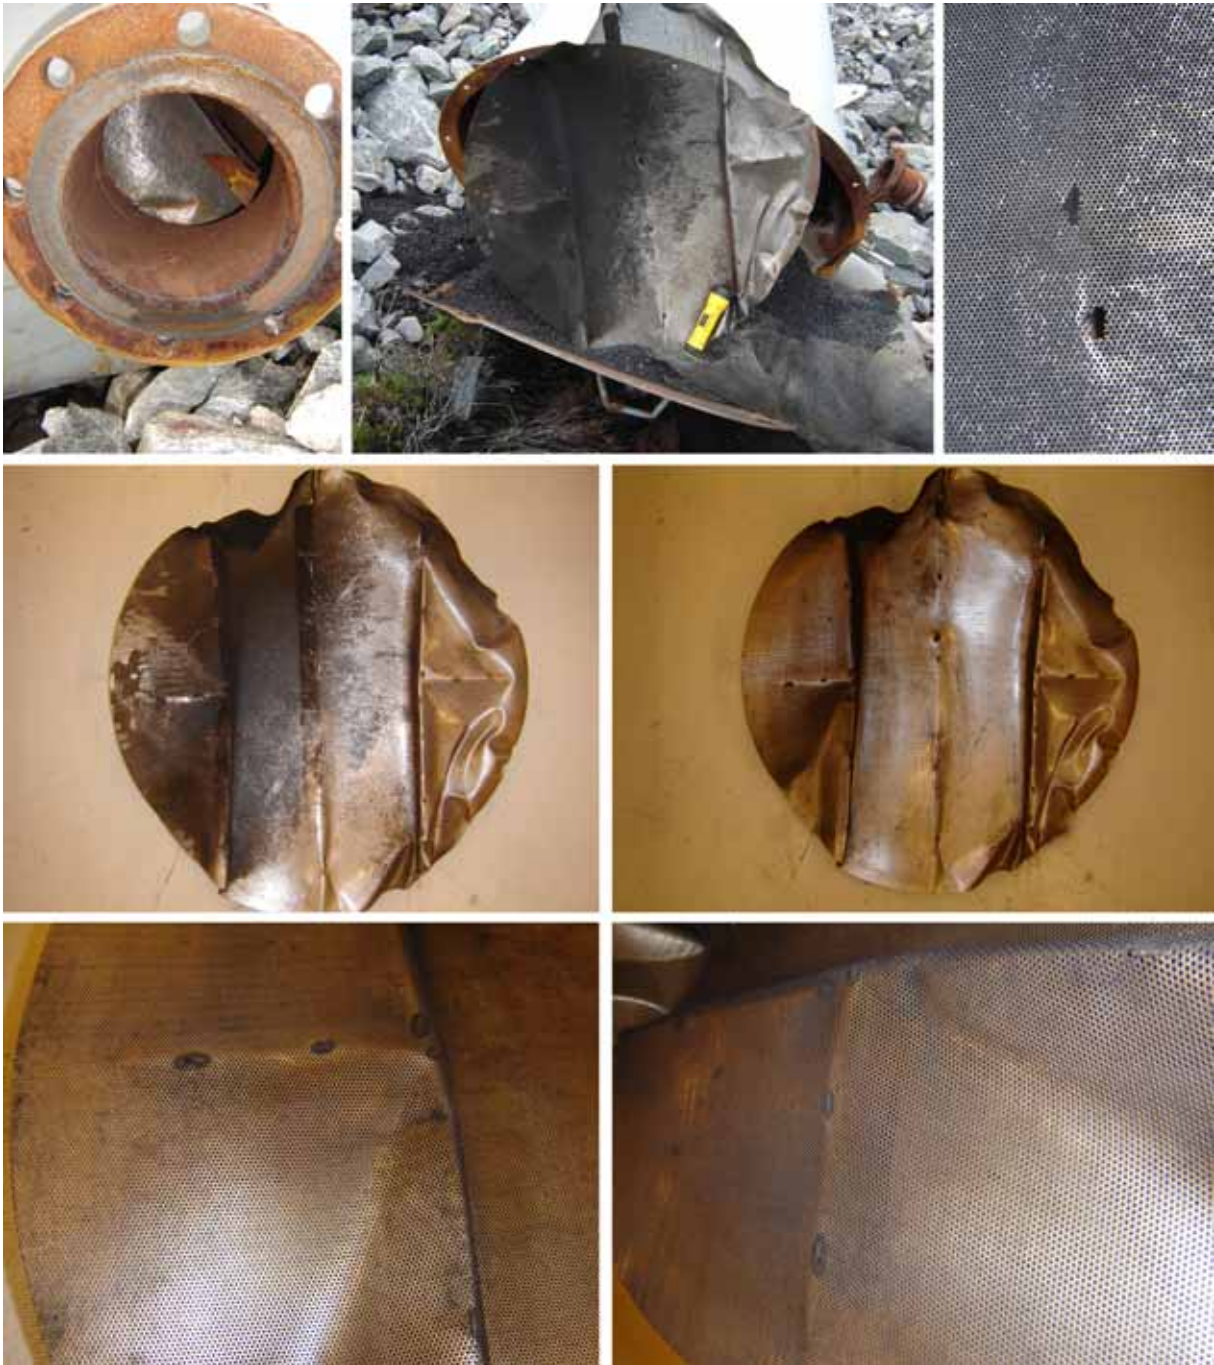
Under befaringen 18. juli ble luftfilteret åpnet slik at innmaten i filteret kunne undersøkes. Figur 6-5 viser den perforerte platen av rustfritt stål som opprinnelig understøttet duken i bunnen av filteret. Platen var tydelig deformert, mest sannsynlig som følge av sammenstøtet når filteret landet i terrenget etter eksplosjonen. Omtrent halve oppsiden av platen var dekket av et sotlignende belegg, og på visse områder av platen, under det sotlignende belegget, var det tydelige tegn til fargeforandring på det rustfrie stålet. Figur 6-6 viser hvitaktig askelignende materiale som ble funnet blant granulatpartiklene av aktivt kull. Selv om innmaten i filteret bar preg av å ha vært utsatt for en viss omrøring så det ut som om mesteparten av det askelignende materialet stammet fra granulatpartiklene nærmest bunnen av filteret. Store deler av den rustfrie nettingduken i bunnen av filteret hadde også gjennomgått fargeforandringer som tydet på at duken hadde vært utsatt for sterk varme. Figur 6-6 og Figur 6-7 viser granulatpartikler fra filteret som viser tydelige tegn til å ha gjennomgått forbrenningsreaksjoner. En god del av de brente partiklene ble funnet mellom lagene i duken.

**Figur 6-5** Perforert plate fra bunnen av luftfilteret med aktivt kull: platen sett gjennom innløpet til filteret (øverst til venstre); platen etter at den ble tatt ut av filteret, med sotlignende avsetning på ca. halve overflaten (øverst i midten); huller i platen over gamle sveisepunkt som trolig skyldes at platen ble deformert idet filteret landet (øverst til høyre); platen før (til venstre) og etter at (til høyre) det sotlignende belegget ble tørket bort (i midten); tydelige tegn til fargeforandring på materialet som tidligere var dekket av det sotlignende belegget tyder på lokal oppvarming (nederst venstre og høyre). Foto av T. Skjold.

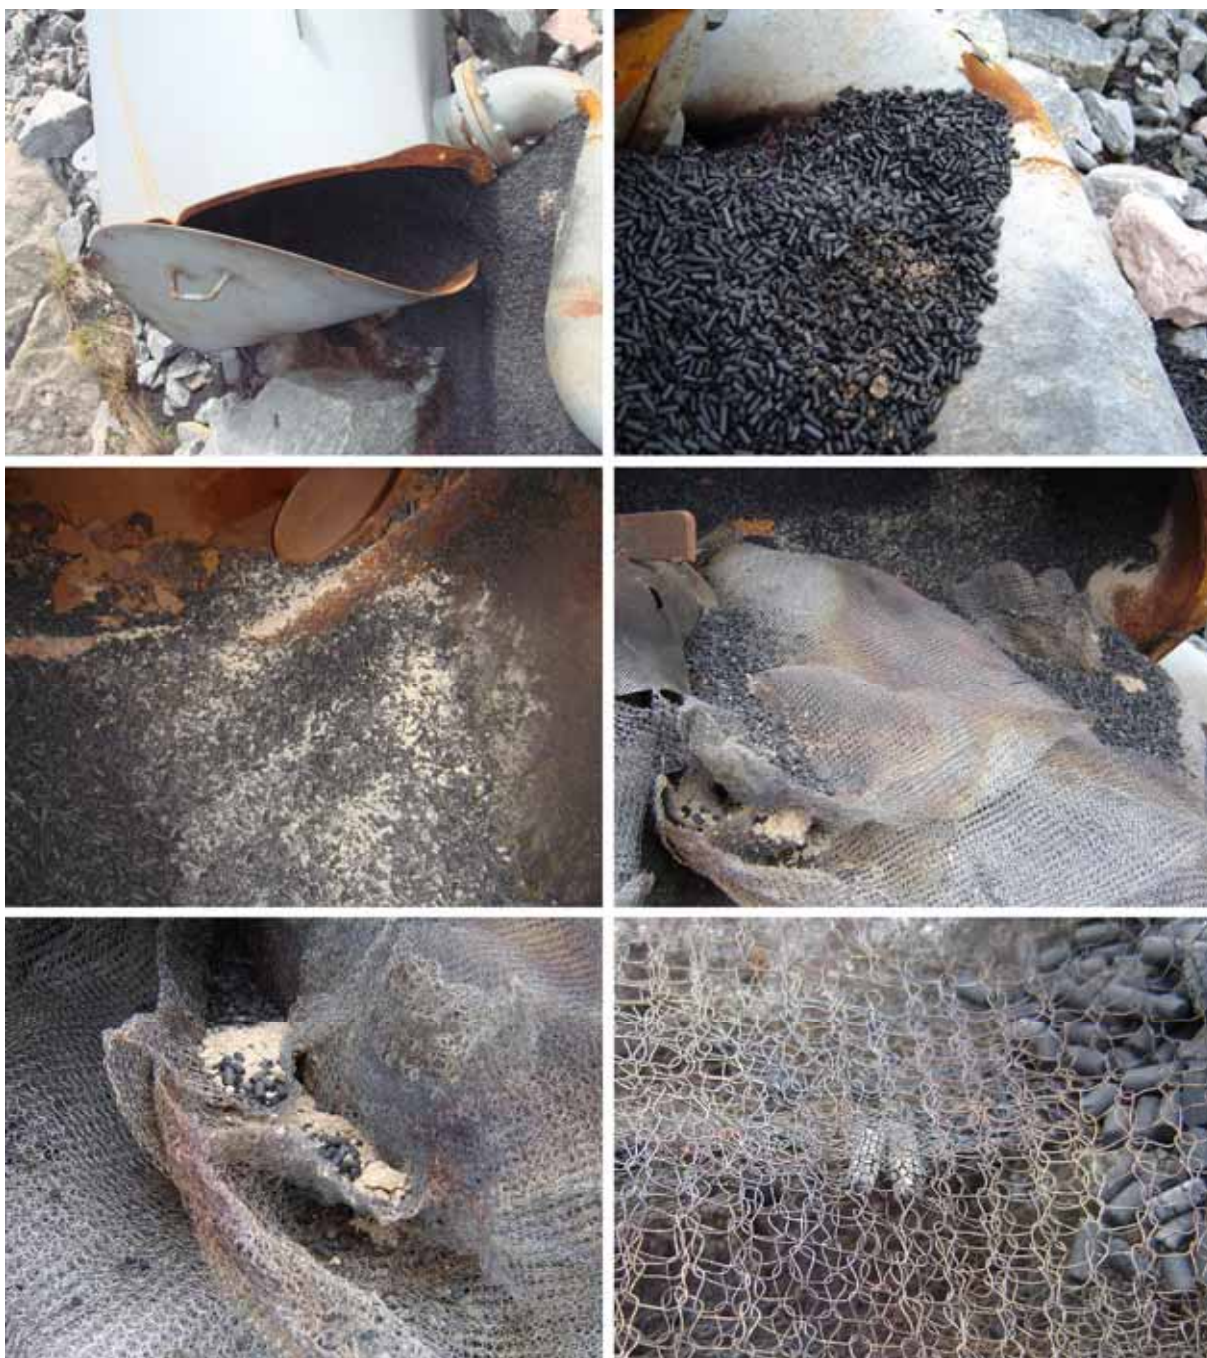
**Figur 6-6** Filtermateriale, askelignende stoff og nettingduk av rustfritt stål fra luftfilteret med aktivt kull: bilde av filtermateriale som har runnet ut av filteret, med antydning av askelignende materiale (øverst til venstre, foto av Ø. Larsen, 31. mai 2007); rester av askelignende materiale på utsiden av filteret (øverst til høyre, foto av T. Skjold, 18. juli 2007); filtermateriale med askelignende stoff nær innløpet inne i filteret (til venstre i midten, foto av T. Skjold 18. juli 2007); duk av rustfritt stål med tydelige tegn til fargeforandring som tyder på at materialet har vært utsatt for høy temperatur (til høyre i midten, foto av T. Skjold, 18. juli 2007); nærbilde av duk med askelignende materiale (nederst til venstre, foto av T. Skjold, 18. juli 2007); nærbilde som viser to granulatpartikler av aktivt kull mellom lagene av rustfri duk (nederst til høyre, foto av T. Skjold, 18. juli 2007).

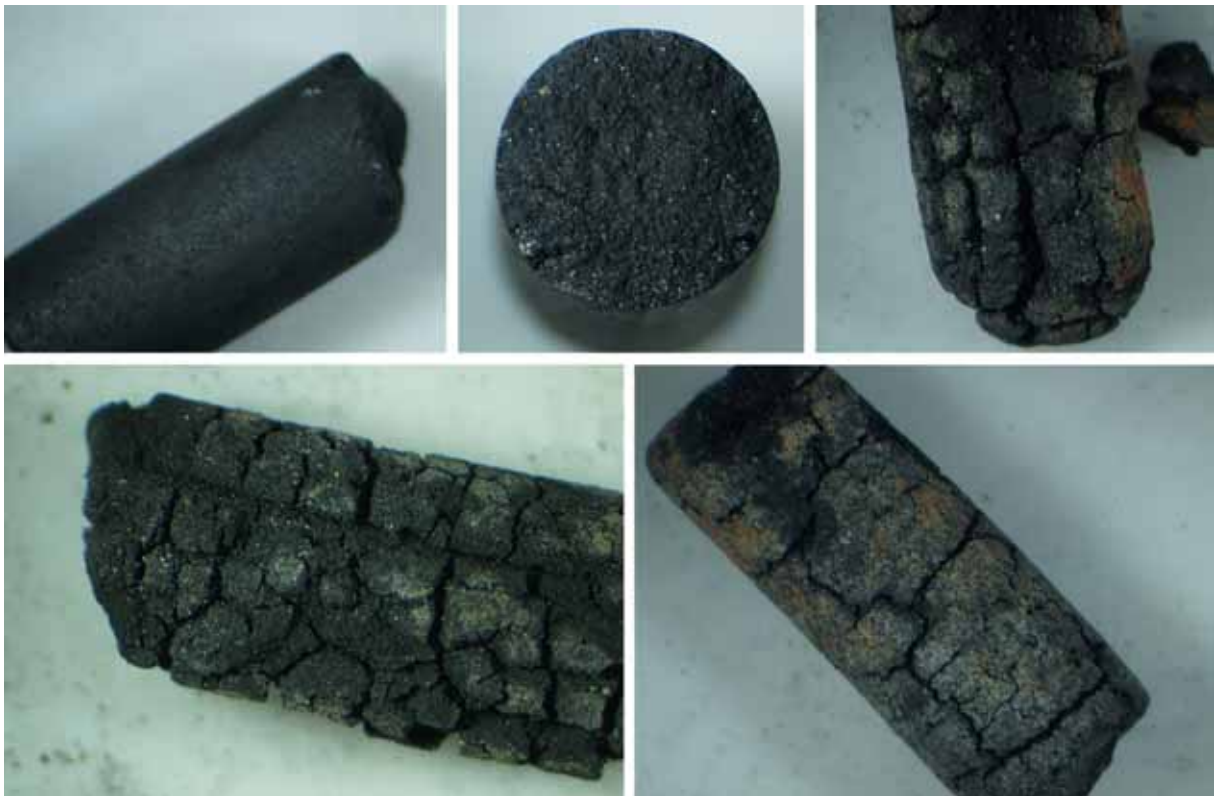
**Figur 6-7** Granulatpartikler av aktivt kull tatt i mikroskop: granulartpartikler uten synlige tegn til forbrenning (øverst til venstre og senter), samt tre enkeltpartikler med tydelige tegn til at det har foregått forbrenningsreaksjoner (foto av T. Skjold, 15. august 2007).

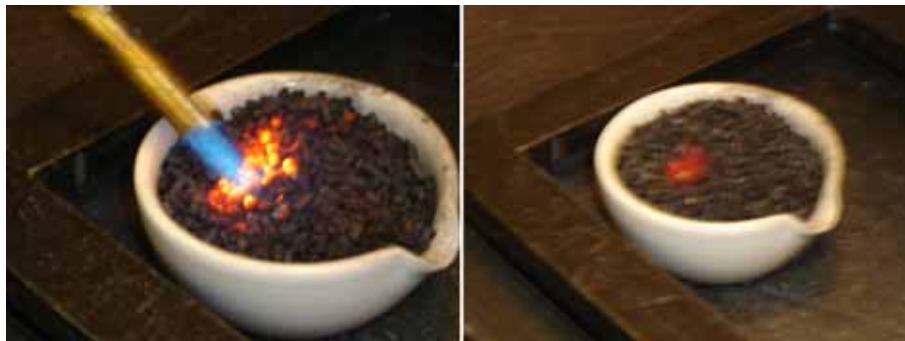
**Figur 6-8** Granulat av aktivt kull: forsøk på antennelse ved hjelp av åpen flamme medførte ikke vedvarende forbrenning til tross for at partiklene ble varmet opp til de glødet (foto av R. Abiven, 12. september 2007).
