BERGEN – 26.09.2008  
Ref. nr.: GexCon-08-F45543-Å-1  
Rev.: 02

# Ulykkesgranskning etter eksplosjon ved Vest Tank på Sløvåg industriområde

Revisjon 02 – Åpen Anonymisert Versjon

Hordaland politidistrikt, KRIPOS og DSB

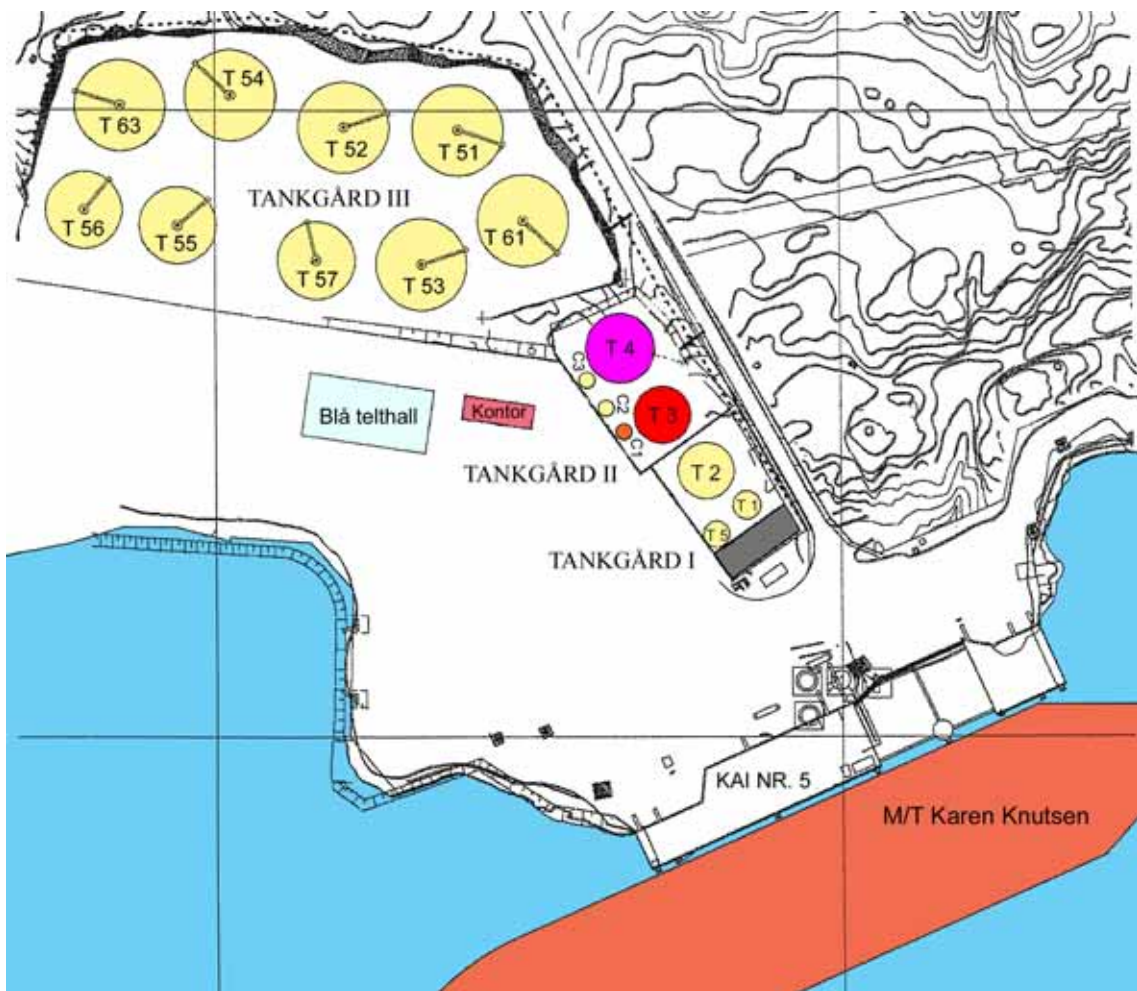
**Figur 1-2** Illustrasjon av tankanlegget til Vest Tank forut for ulykken 24. mai 2007. Den første tanken som eksploderte var T3, og noe senere eksploderte også T4 og C1. Illustrasjonen er laget med utgangspunkt i tegning 3124-T-L-8 ('Sløvåg bunkringsanlegg tank kapasiteter' fra Bergen Engineering, rev. 1, 22.05.05). Merk at plasseringen av tankene C1-C3 er omtrentlig basert på en modifisert versjon av den originale tegningen: rev. 2, 31.05.2007 fra 'Foreløpig Uhellrapport', Vest Tank AS (Berland, 2007). Tankeren M/T Karen Knutsen lå til kai ved anlegget, men i figuren er det ikke tatt hensyn til reelle dimensjoner eller nøyaktig plassering av tankskipet.

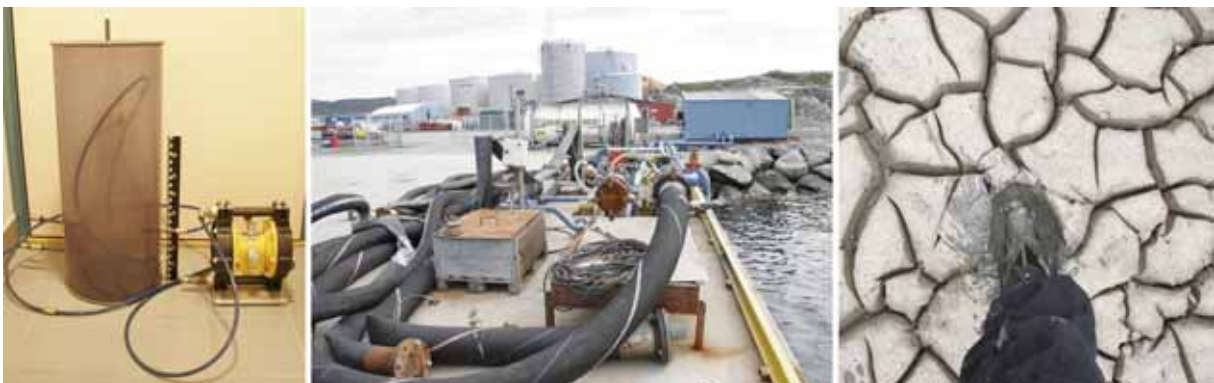
**Figur 1-3** Apparaturen som ble benyttet for å undersøke effekten av syretilsetning i liten skala (til venstre); tankanlegget sett fra kaien, med slangene som ble brukt til transport av 'coker gasoline' fra tankbåtene til tankanlegget, pumpehuset og luttanken 'De Rijke' (i midten); massen som var igjen i Tankgård II dagen etter ulykken (til høyre); bilder fra Politiet.

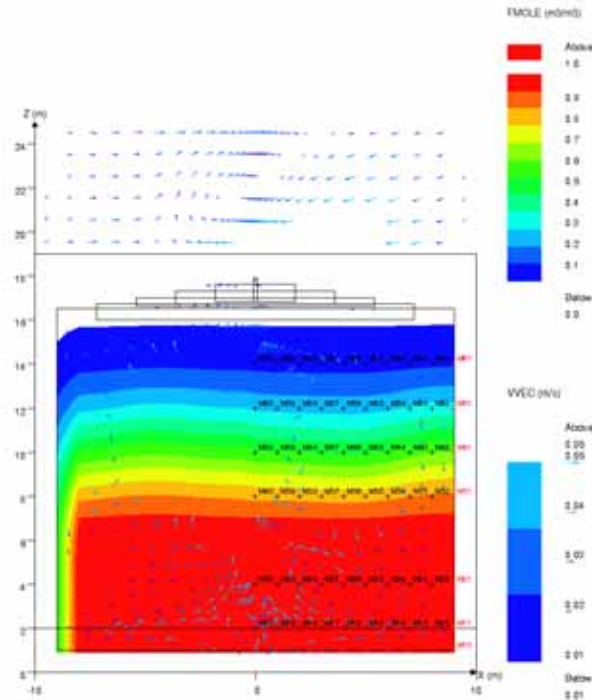
Simuleringene av gassutviklingen inne i tanken tyder på at hele det frie volumet inne i tanken på et eller annet tidspunkt ville inneholde en eksplosiv atmosfære. I begynnelsen ville den eksplosive atmosfæren være begrenset til et relativt tynt lag like over væskeflaten. Etter hvert, sannsynligvis i løpet av noen timer, ville den eksplosive atmosfæren også nå de øvre deler av tanken. Det er sannsynlig, men ikke sikkert (på grunn av mulig omrøring), at gasskonsentrasjonen like over væskeoverflaten vil være langt høyere enn øvre eksplosjonsgrense på det tidspunktet blandingen like under tanktoppen blir eksplosiv.

**Figur 5-2** Tverrsnitt som viser simulert gasskonsentrasjon (molfraksjon) inne i tanken etter 71 minutter fra start av gassutvikling; total utslippsrate  $1 \text{ kg s}^{-1}$  og overflatetemperatur  $35 \text{ }^\circ\text{C}$ . Figuren viser forøvrig monitorpunktene som ble benyttet i disse simuleringene.

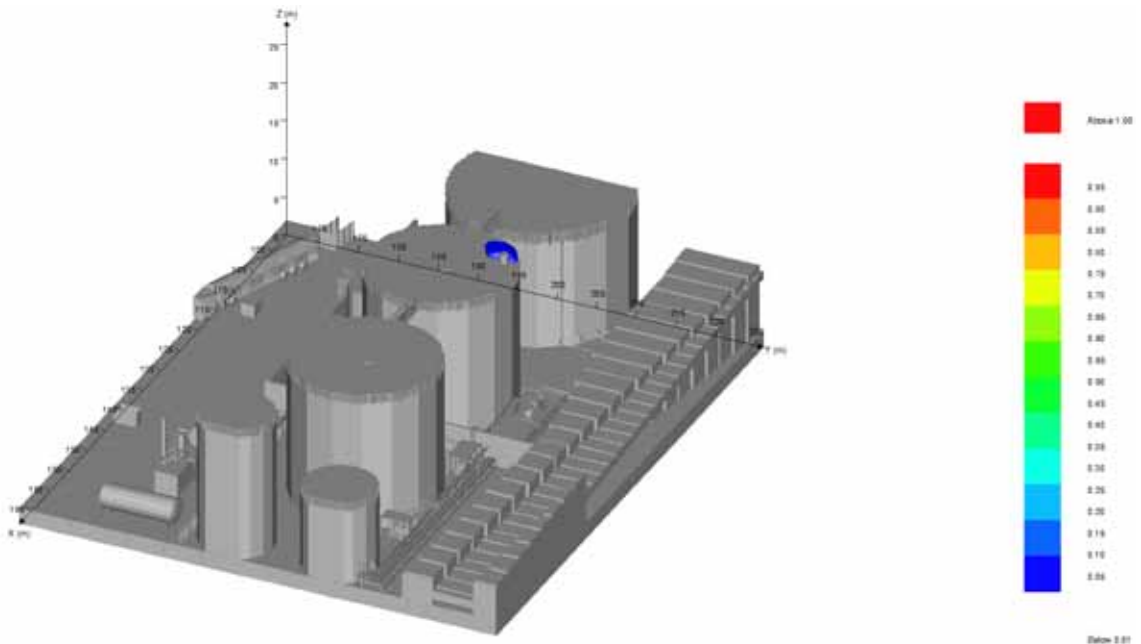
**Figur 5-9** Stabil gassky dannet etter omtrent 3,5 minutter med konstant utslippsrate på  $1 kg s^{-1}$  fra luftfilteret med aktivt kull og vindhastighet  $6 m s^{-1}$ . Bildet viser Tankgård I (nærmest) og Tankgård II med gasskyen på toppen av tank T3 (bakenfor). Gasskyen indikert med blå farge har en konsentrasjon på 1 volumprosent eller høyere, og indikerer dermed omfanget av eksplosiv atmosfære rundt utslippspunktet.

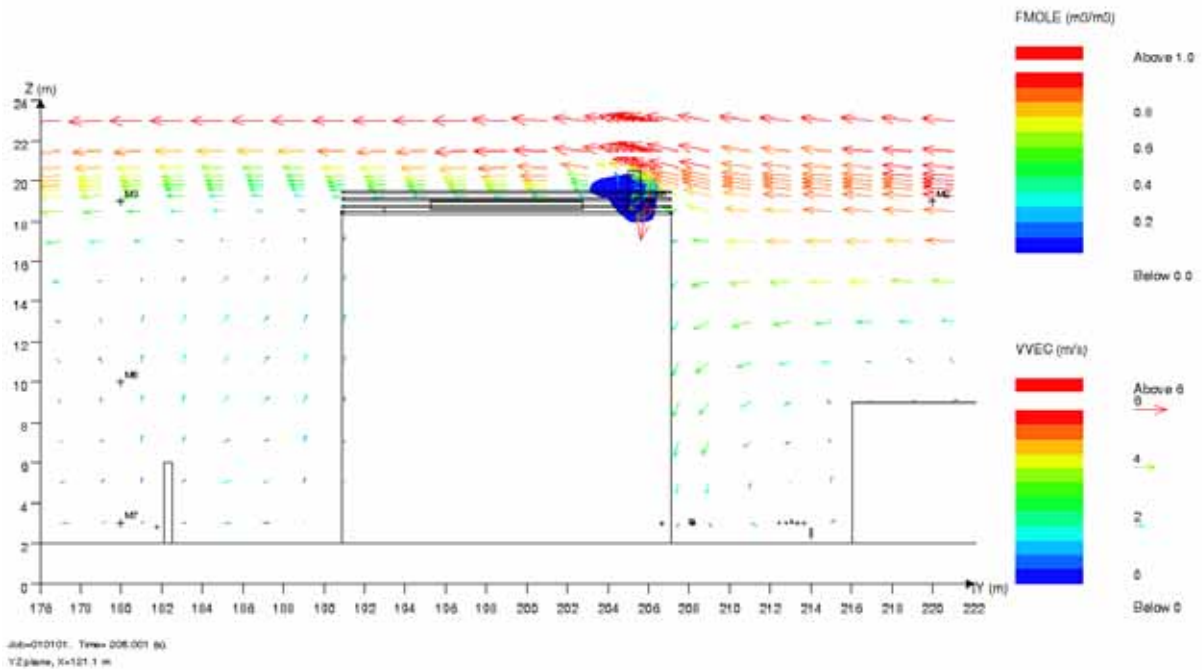
**Figur 5-10** Tverrsnitt av tank T3 som viser stabil gassky etter omtrent 3,5 minutter ved konstant utslippsrate på  $1 \text{ kg s}^{-1}$  fra luftfilteret med aktivt kull. Gasskyen indikert med blå farge har en konsentrasjon på 1 volumprosent eller høyere, og indikerer dermed omfanget av eksplosiv atmosfære rundt utslippspunktet.

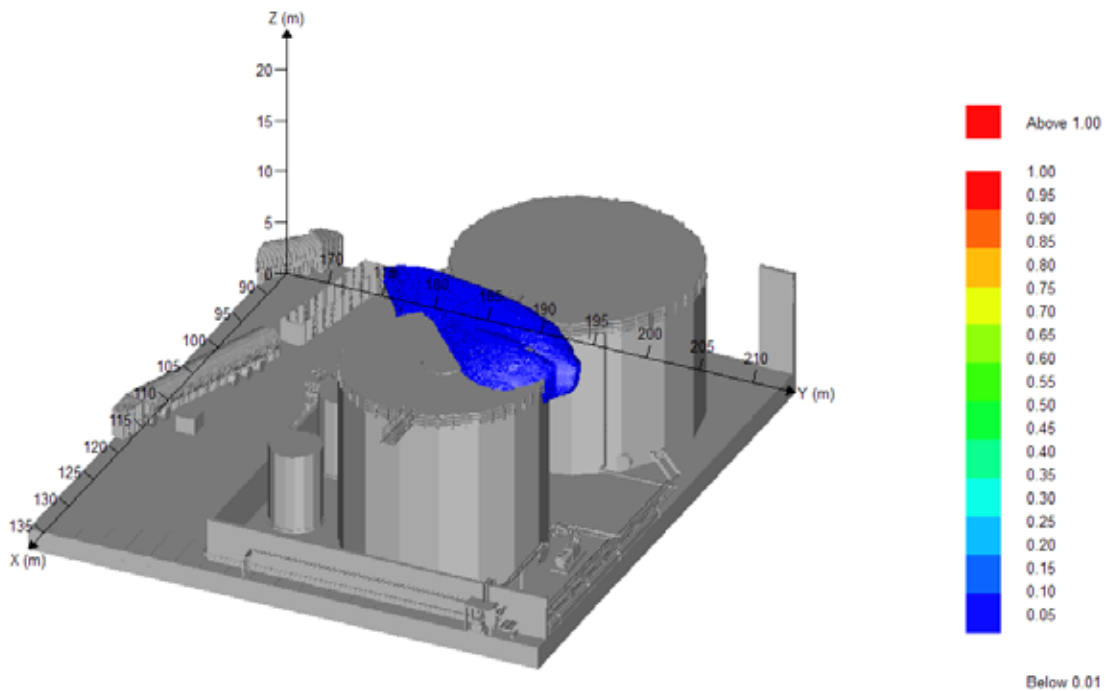
**Figur 5-12** Stabil gassky dannet etter omtrent 3,5 minutter med konstant utslippsrate på  $9 \text{ kg s}^{-1}$  fra luftfilteret med aktivt kull og vindhastighet  $6 \text{ m s}^{-1}$ . Bildet viser Tankgård I (nærmest) og Tankgård II med gasskyen på toppen av tank T3 (bakenfor). Gasskyen som vises med blå farge har en konsentrasjon på 1 volumprosent eller høyere.

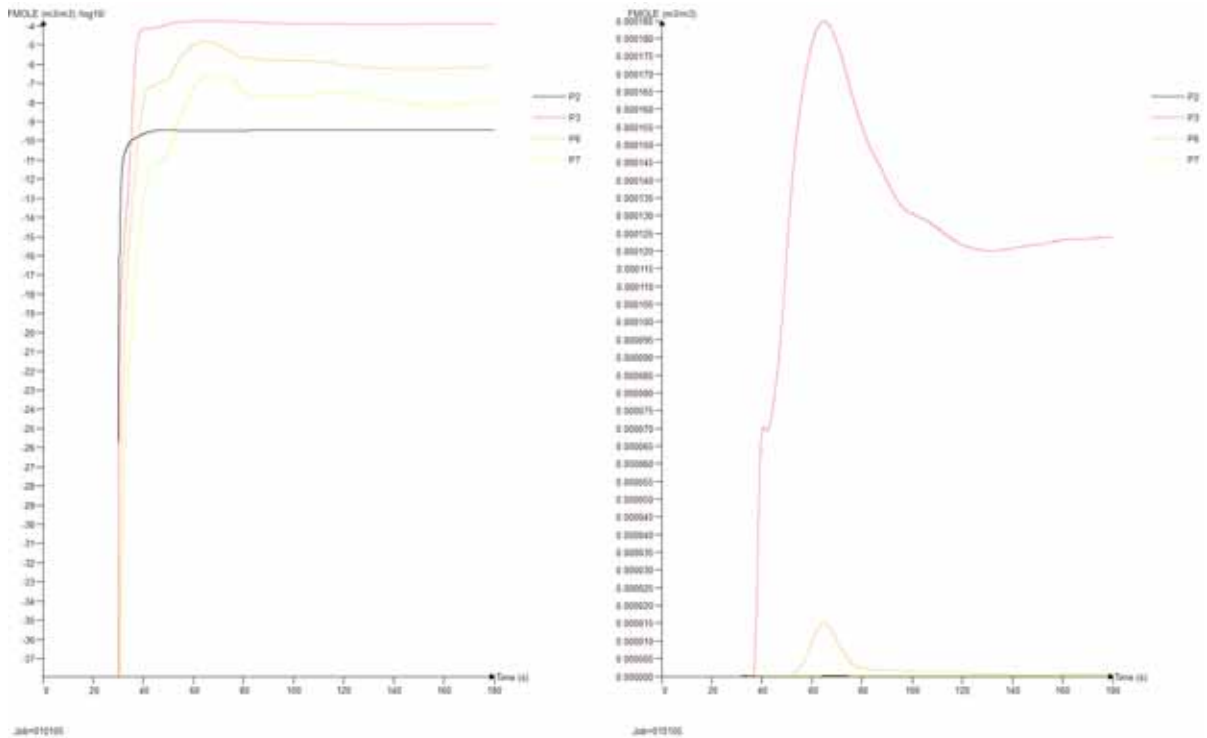
**Figur 5-13** Endring av gasskonsentrasjoner (molfraksjon av brensel) over tid i monitorpunktene M2 (P2), M3 (P3), M6 (P6) og M7 (P7) for et utslipp med  $9 \text{ kg s}^{-1}$  (pentan) fra kullfilteret på tank T3 og vindhastighet  $6 \text{ m s}^{-1}$ . Merk at de to grafene viser de samme verdiene, men at skalaen for konsentrasjon er logaritmisk i grafen til venstre og lineær i grafen til høyre.

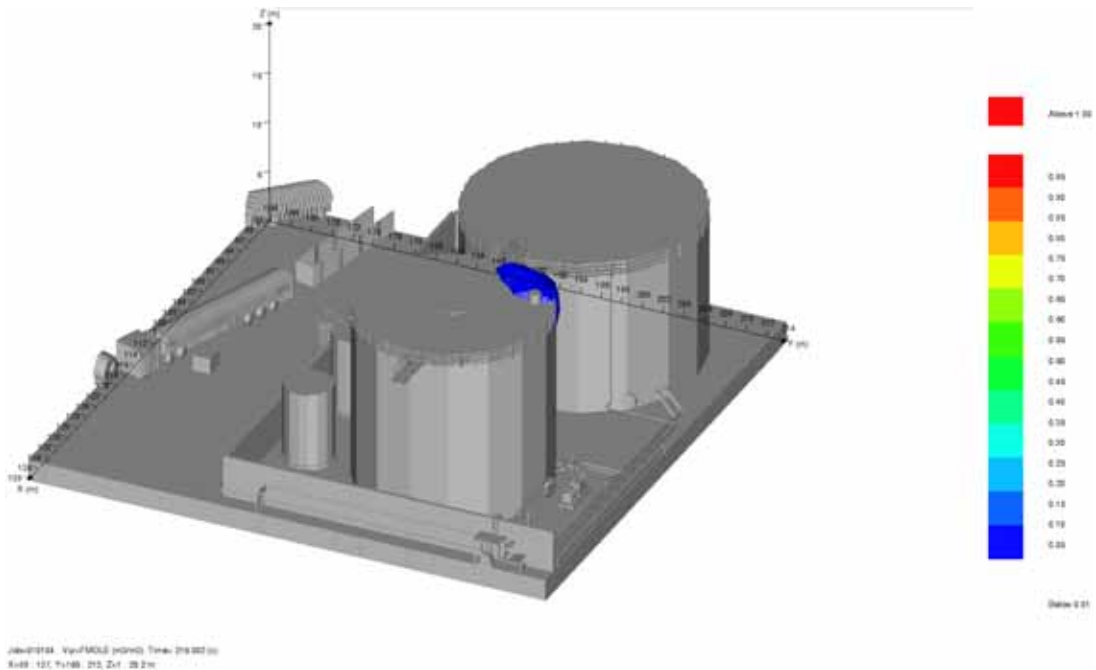
**Figur 5-14** Stabil gassky dannet etter omtrent 3,5 minutter med konstant utslippsrate på  $1 \text{ kg s}^{-1}$  fra luftfilteret med aktivt kull og vindhastighet  $3 \text{ m s}^{-1}$ . Bildet viser Tankgård II med gasskyen på toppen av tank T3. Gasskyen som vises med blå farge har en konsentrasjon på 1 volumprosent eller høyere, og kan sammenlignes med skyen i Figur 5-9 der vindhastigheten var  $6 \text{ m s}^{-1}$  i henhold til Figur 3-4.

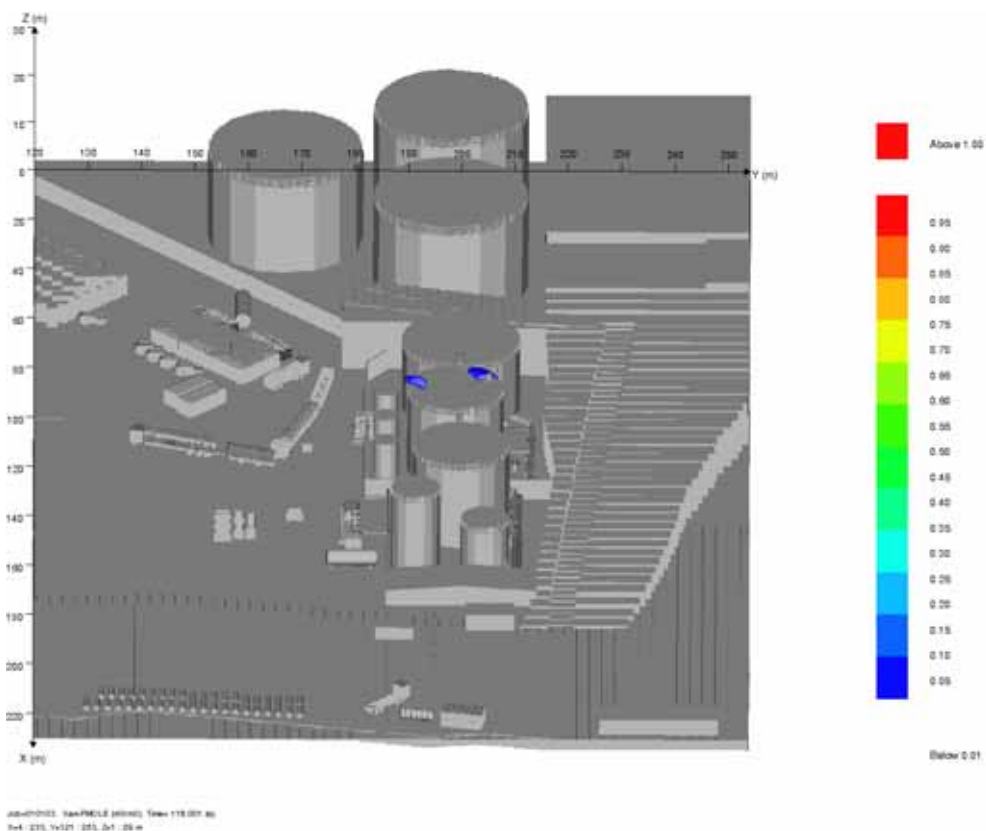
**Figur 5-15** Stabil gassky dannet etter omtrent 2 minutter med konstante utslippsrater på  $1 \text{ kg s}^{-1}$  fra både luftfilteret med aktivt kull og vippelokket på toppen av tank T3, og vindhastighet  $6 \text{ m s}^{-1}$ . Gasskyen som vises med blå farge har en konsentrasjon på 1 volumprosent eller høyere.

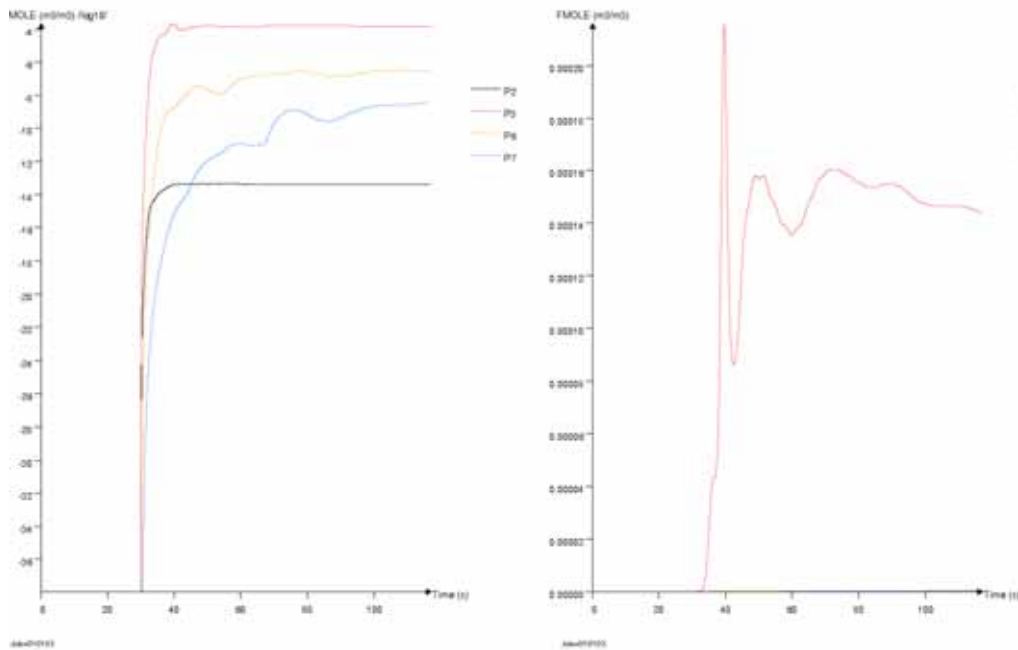
**Figur 5-16** Endring av gasskonsentrasjoner (molfraksjon av brensel) over tid i monitorpunktene M2 (P2), M3 (P3), M6 (P6) og M7 (P7) for to utslipp à  $1 \text{ kg s}^{-1}$  pentan fra henholdsvis luftfilteret og vippelokket på toppen av tank T3, og vindhastighet  $6 \text{ m s}^{-1}$ . Merk at de to grafene viser de samme verdiene, men at skalaen for konsentrasjon er logaritmisk i grafen til venstre og lineær i grafen til høyre.

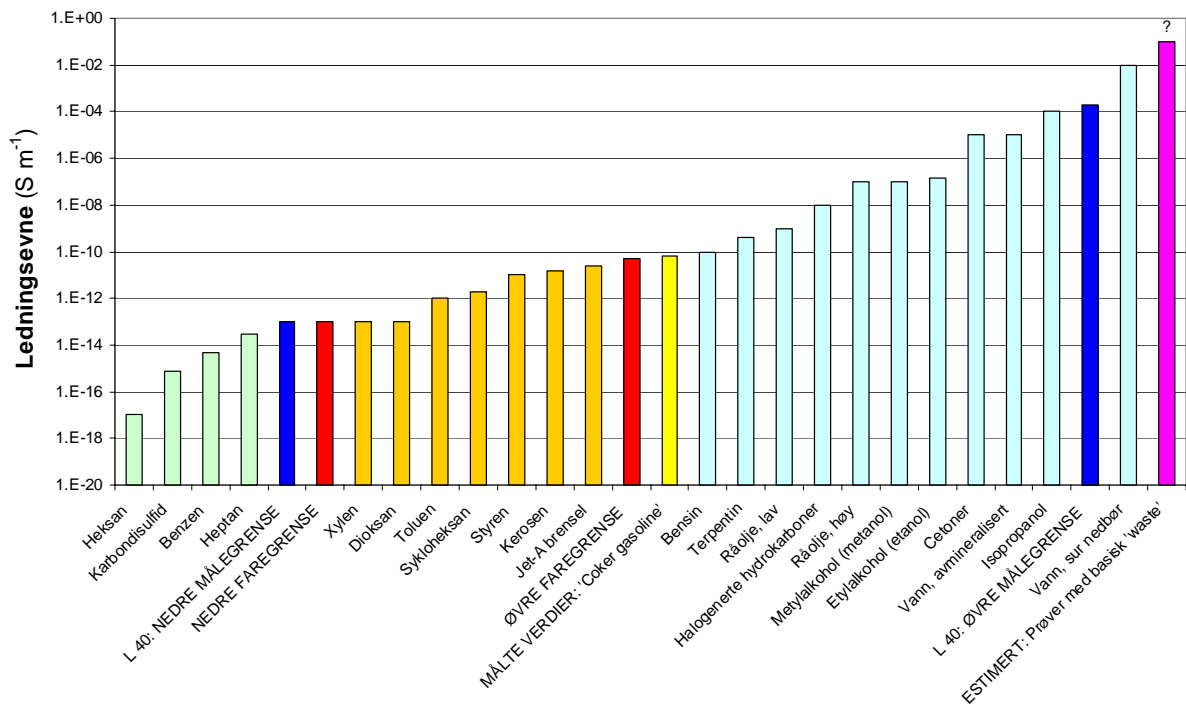
Resultatene for de tre prøvene som inneholdt basisk 'waste' viser at ledningsevnen er høyere enn måleområdet til instrumentet som ble benyttet, og dermed langt høyere enn for væsker man normalt forbinder med mulig akkumulering av elektrisk ladning som kan medføre fare for elektrostatiske utladninger.

Ledningsevnen målt for de tre prøvene av 'coker gasoline' (gul søyle i Figur 6-2) ligger like over fareområdet med hensyn på mulig akkumulering av elektrostatisk ladning (rød søyle). Det er mulig at ledningsevnen til 'coker gasoline' ble redusert noe når en del polare forbindelser (som merkaptaner) ble overført til natriumhydroksidløsningen under renseprosessen ved Vest Tank, og det kan derfor ikke utelukkes at rensed 'coker gasoline' hadde en ledningsevne som lå mellom de to røde søylene i Figur 6-2. Det er imidlertid svært lite sannsynlig at det kan ha bygget seg opp tilstrekkelig elektrisk ladning på et mulig overflatesjikt av 'coker gasoline' inne i tank T3 til at det kan ha forekommet elektrostatiske utladninger inne i tanken. Etersom det aller meste av væsken som ble sirkulert inne i tanken hadde svært god ledningsevne er det vanskelig å forestille seg hvordan effektiv separasjon av ladning skulle kunne skje. Under prosessen foregikk det heller ikke fylling av væske i tanken på en slik måte at tilført væske falt ned i den øvrige væsken i tanken ('splash filling').

Ut fra egenskapene til væskene som var til stede i tanken, og måten prosessen med tilføring av saltsyre ble gjennomført på i forkant av ulykken, er det lite sannsynlig at elektrostatiske utladninger kan ha ført til antennelse av en eksplosiv atmosfære inne i tank T3 den 24. mai 2007.

**Figur 6-2** Karakteristiske verdier for ledningsevnen til en del væsker, samt målte verdier for 3 prøver av 'coker gasoline' og estimerte verdier for 3 prøver som inneholdt basisk 'waste'. Væskene representert ved de lysegrønne søylene helt til venstre i diagrammet har generelt for lav ledningsevne til å utgjøre en reell fare, men det er verdt å merke seg selv svært små mengder av urenheter kan ha betydelig innvirkning på disse verdiene. De røde søylene representerer nedre og øvre faregrense med hensyn på elektrostatiske oppladning, og de mellomliggende oransje søylene representerer derfor væsker der det er reell fare for ladningsoppbygging med påfølgende elektrostatiske utladninger. Væskene representert ved lyseblå søyler har for høy ledningsevne til at elektrisk ladning vil kunne bygge seg opp. Måleinstrumentet som er benyttet i dette arbeidet (se avsnitt 6.1) er av typen 'Liquid Conductivity Meter – Model L40' fra Wolfson Electrostatics Ltd.; det har et måleområde som ligger mellom de to mørkeblå søylene i diagrammet. Ledningsevnen til de tre prøvene av 'coker gasoline' ligger innenfor  $66 \pm 5 \text{ pS m}^{-1}$ ; denne verdien er representert ved den gule søylen. Ledningsevnen til de tre prøvene som inneholdt basisk 'waste' var høyere enn øvre målegrense for måleapparatet, og trolig også betydelig høyere enn 'sur nedbør'; en estimert representativ verdi er markert ved den rosa søylen helt til høyre i diagrammet.

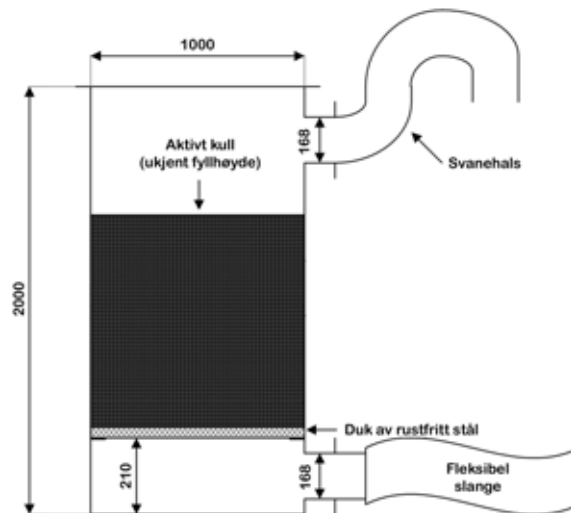
Figur 6-4 viser en prinsippskisse av luftfilteret med aktivt kull. Filteret er sylinderformet, med høyde 2 m og diameter 1 m (total innvendig volum ca. 0,79 m<sup>3</sup>). Figur 3-1 viser at filteret var plassert langs rekkverket som gikk langs kanten av tanktoppen, og at filteret var koplet til den opprinnelige luftingen på tanken via en fleksibel slange. Den fleksible slangen var festet til en 168 mm rørstuss som var flenset til bunnen av filteret (innerdiameter ca. 159 mm). I bunnen av filteret var det et hulrom (høyde ca. 210 mm). Ovenfor hulrommet befant det seg en perforert plate som var dekket av flere lag med vevd duk av rustfritt stål. Duken og den perforerte platen holdt det aktive kullet på plass over hulrommet. Det aktive kullet var av typen AIRPEL 10 fra Tøssebro AS, og skal være spesielt utviklet for rensing av luft (bl.a. høy adsorpsjonskapasitet). Den rensede gassen strømmet ut av filteret gjennom en svanehals i øvre del av filteret (se Figur 6-4). Ved begge befaringene var takplaten festet med bare to bolter, og platen var tydelig deformert (se Figur 6-3). Det er litt uklart hvor mye aktivt kull som var i filteret forut for ulykken 24. mai, men vitneutsagn kan tyde på at filteret var fylt nesten helt opp til underkant av utluftingen.

**Figur 6-4** Prinsippskisse som viser et tverrsnitt av kullfilteret (tegning K. van Wingerden; dimensjoner i millimeter).
